# Flussteckbrief: Bregenzerach

aktuelle Defizite

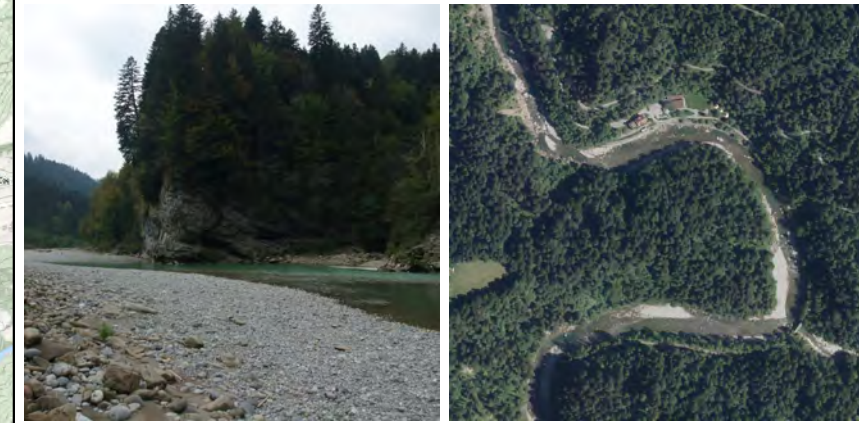
## KM 16.57-24.84 Schluchtstrecke I

Natürliche Flussbettausprägung vorhanden  
Defizite: Restwasser - ökologischer Mindestabfluss vorhanden,  
Temporärer Schwall für Raftingbetrieb ab Ausgleichsbecken Ach

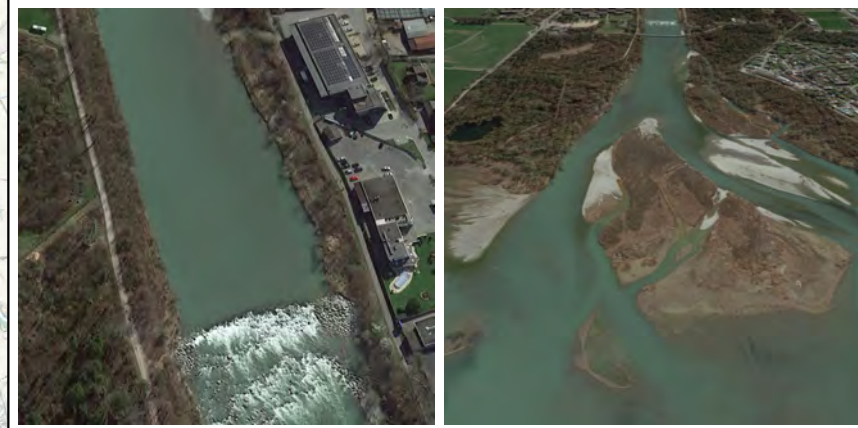
## KM 0.0-7.01 Unterlauf-Talboden/Mündung

Mündungsbereich strukturreich  
Defizite: : Schwall-Sunk, Restwasser, strukturarme Rückstaubereiche flussauf Rampen bei Sunk & fehlende Uferstrukturen (Fischunterstände) sowie Seitenarme

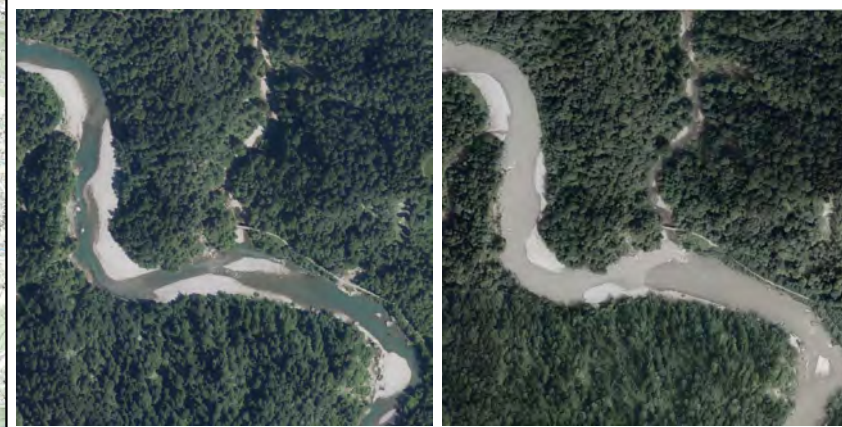
## KM 7.01-16.57 Schluchtstrecke II

Natürliche Flussbettausprägung vorhanden  
Defizite: Schwall-Sunk, erhöhter, kontinuierlicher Feinsedimenteintrag aus dem Speicher Bolgenach bis zumindest 2033

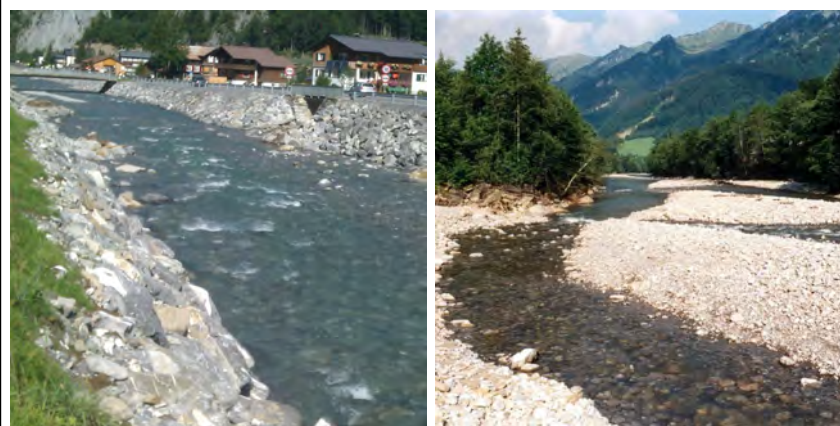
## KM 24.84-35.25 Oberlauf - Talboden

Natürliche Flussbettausprägung vorhanden  
Defizite: fehlende Uferstrukturen (Fischunterstände) & Restwasser
